CENTRO UNIVERSITÁRIO DE BRASÍLIA – UNICEUB

CURSO DE ENGENHARIA CIVIL

**INSPEÇÃO PREDIAL NO BLOCO “E” DA SUPERQUADRA 405 NORTE DO
PLANO PILOTO DE BRASÍLIA**

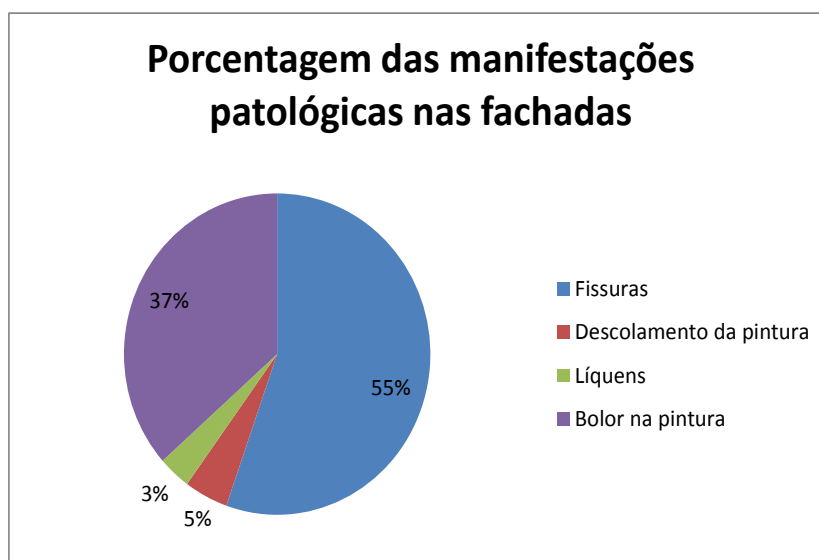
Figura 5.1 Porcentagem das manifestações patológicas nas fachadas

As fachadas do edifício possuem pintura como revestimento de cobertura, a grande maioria das manifestações patológicas apresentadas são desagregação da pintura, presença de bolor, líquens e fissuras, como podem ser vistos nos quadros de cada fachada.

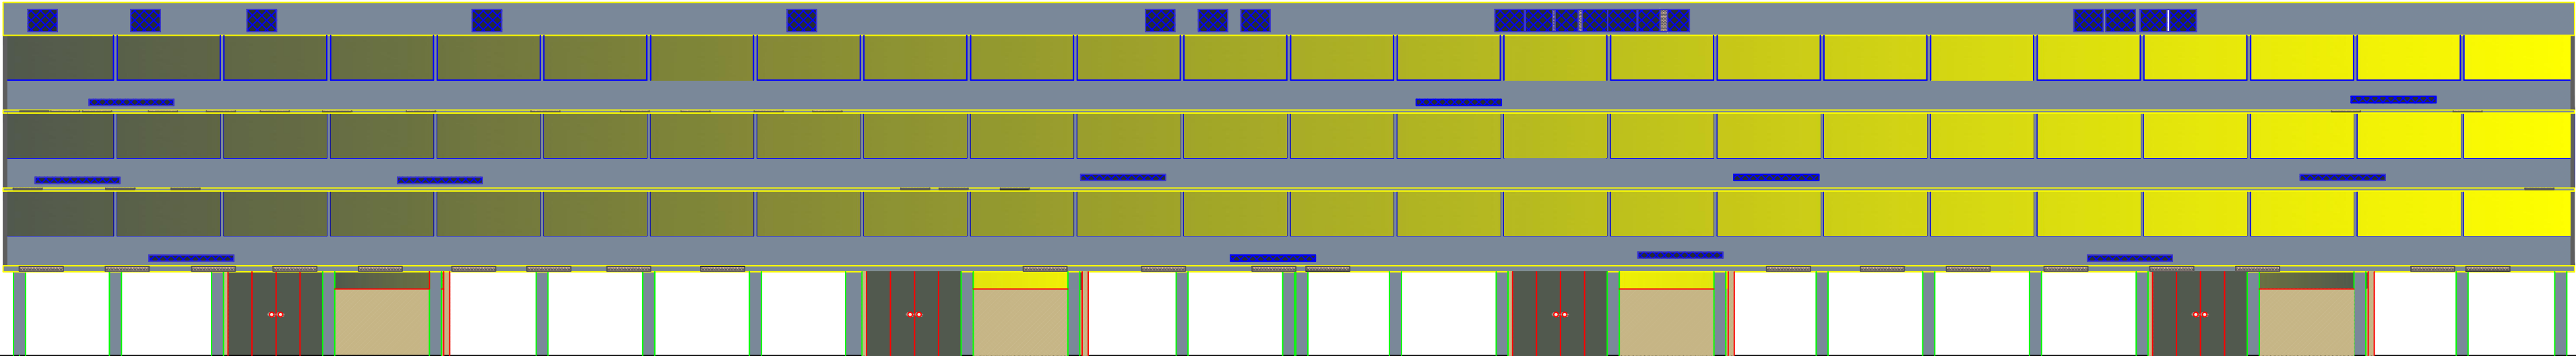
Croqui da Fachada Leste

- Região com predominância de fissuras
- Região com predominância de fissuras e bolor
- Região com predominância de bolor
- Região com predominância de destacamento da pintura
- Pilares
- Região com predominância de infiltração
